DER ALTHETHITISCHE GETREIDESILOKOMPLEX

Jürgen Seeher

Ziel und Verlauf der Untersuchungen

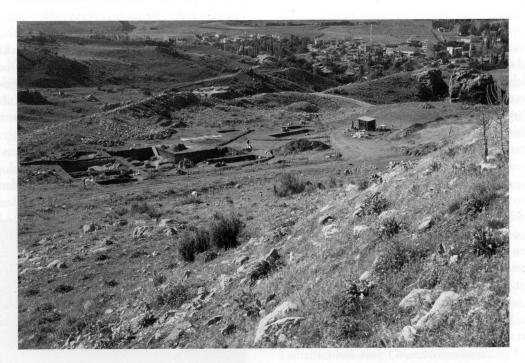
Abb. 1 Blick nach Westen über das Grabungsgelände in einer Senke hinter der Poternenmauer, die links als Wall erkennbar ist. In der Bildmitte oben Kızlarkayası, am Bildrand oben rechts Kesikkaya

Im wesentlichen wurden 1960–63 drei Bereiche untersucht: 1. Das Haus am Hang und seine Umgebung, 2. ein östlich daran anschließendes Gebiet bis nach Ambarlıkaya, und 3. ein Areal 250 m südwestlich des Haus am Hang, im Bereich der alten Stadtplanquadrate K/15 und L/15 hinter der Poternenmauer gelegen. Die im Folgenden beschriebenen neuen Grabungen der Jahre 1998–2000 sind eine Fortsetzung der Arbeiten in dem letztgenannten Gebiet (Abb. 1).

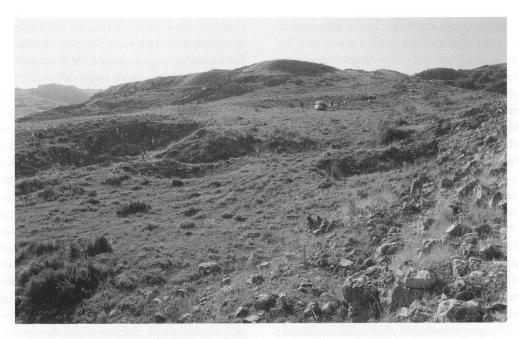
Abb. 2 Das Gelände vor Grabungsbeginn, Blick nach Südosten. Im Vordergrund die Senke ist das Grabungsgelände von 1960–61. Die Fahrzeuge stehen im Bereich der neuen Grabung. Die Stufe im Hang dahinter markiert etwa das Ende des Silokomplexes. Am rechten Bildrand die Poternenmauer, am Horizont Büyükkale

In Planquadrat 311/342 wurde ein Grabungsschnitt in der heute noch erkennbaren Geländestufe angelegt, weil dort die Grenze der Ostausdehnung des Silos vermutet wurde (s. Abb. 2). Dies trifft zwar zu, aber die Stufe ist konserviert worden durch eisenzeitliche Hangstützmauern bzw. Steinpackungen, die schon bald unter der Oberfläche auftauchten. Darunter lagen mächtige Erdschichten, die teils durch die Hangerosion, teils durch Siedlungsaktivitäten hierher gelangt und dann durch die auflagernden Steinpackungen befestigt worden sind. Da hier der Silokomplex sehr tief liegt - die heutige Geländeoberfläche befindet sich an der Ostseite des Planquadrats 7,5 m und an der Westseite 5,5 m oberhalb des Silobodens - wurde der Schnitt mehrfach verkleinert. Letztlich wurde nur eine 1,5 × 4 m messende Sondage etwa parallel zur Silomittelmauer in der Westhälfte des Planquadrats bis zum Boden von Silokammer 32 abgetieft (vgl. Plan Beilage 1). Dennoch konnte das Ziel, das Südostende des Silokomplexes zu finden, zumindest indirekt erreicht werden: Es wurde zwar nicht der Steinsockel der dortigen Außenmauer gefunden, aber dafür eine durch den Hangdruck nach Nordwesten gekippte verbrannte Lehmmauer, auf deren Rückseite die schon an der nordöstlichen Außenmauer des Silokomplexes beobachteten Dichtungsschichten aus gelber Tonerde lagen (Abb. 36). Die Lehmziegelmauer liegt im südöstlichen Teil fast waagerecht kurz über dem Pflasterboden. Ihre Mindesthöhe läßt sich rekonstruieren: Falls die Annahme zutrifft, daß auch diese Silokammer 32 wie alle anderen etwa 5,5-6 m breit war, muß diese gekippte Silorückwand ursprünglich mindestens 5 m hoch gestanden haben. Über die Dicke dieser Mauer sind anhand des Lehmziegelversturzes keine verläßlichen Angaben möglich, aber angesichts der Lage am Hang ist auch hier mit mindestens 2 m Dicke zu rechnen. Hinweise auf eine Steinverbrämung fanden sich hier nicht, was allerdings mit der unzureichenden Ausdehnung des Grabungsschnitts nach SO zusammenhängen kann.

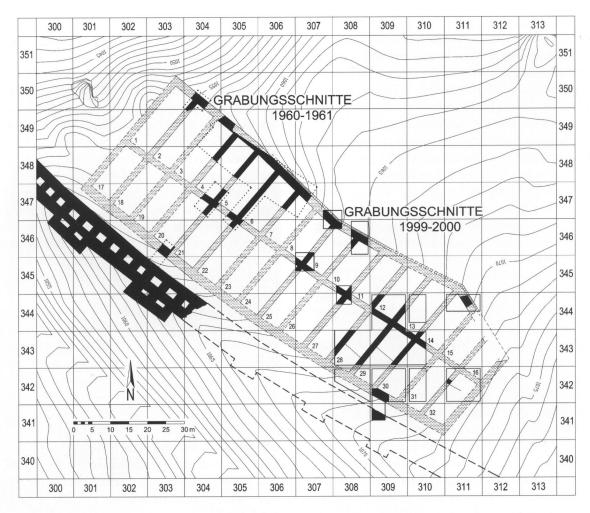
Abb. 4 Übersichtsplan mit Angabe der Grabungsareale 1960–61 und 1998–2000; Schwarz – gegrabene Mauer; durchgezogene Linie – sicher rekonstruierbare Mauer; gestrichelte Linie – mit hoher Wahrscheinlichkeit rekonstruierbare Mauer

(vgl. Übersichtsplan Abb. 4). Meist wurden nur die oberen Bereiche der Bruchsteinsockel freigelegt und die dazwischenliegenden Erdschichten nicht abgegraben 15. Diese früher in Boğazköy übliche zeitsparende Art der Freilegung von Architekturbefunden erwies sich in diesem Fall als hinderlich für die Interpretation des Befundes. Nur an einer Stelle - in Planquadrat 305/346-347, wo die Ecken der Kammern 5, 6, 21 und 22 zusammentreffen - grub man tiefer und durchschnitt die oben in der Einleitung beschriebenen Schichten aus organischem Material in Kammer 21 und 22. Wie auf einem Foto in der Publikation von 1969¹⁶ zu sehen ist, erreichte man sogar das Bodenpflaster in Kammer 22, erkannte es aber nicht als solches: »...und an keiner Stelle konnte ein Fußboden oder eine Maueröffnung festgestellt werden«17. Offensichtlich rechnete man nicht mit Pflasterböden und grub daher auch in der benachbarten Kammer 21 nicht tiefer - dort wurde das Bodenpflaster erst 1998 freigelegt (s. u.)18.

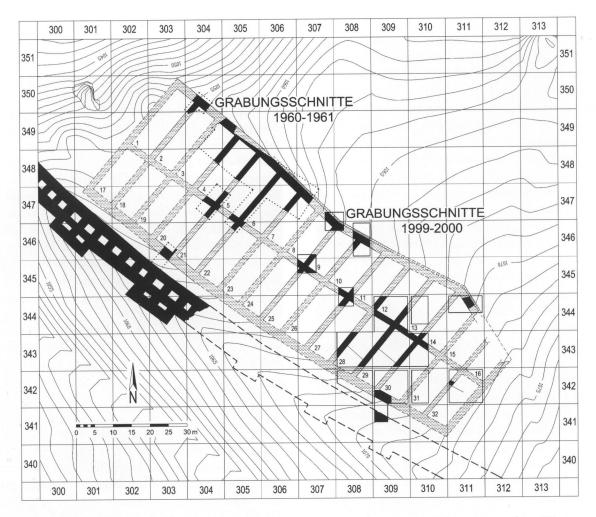
Abb. 4 Übersichtsplan mit Angabe der Grabungsareale 1960–61 und 1998–2000; Schwarz – gegrabene Mauer; durchgezogene Linie – sicher rekonstruierbare Mauer; gestrichelte Linie – mit hoher Wahrscheinlichkeit rekonstruierbare Mauer

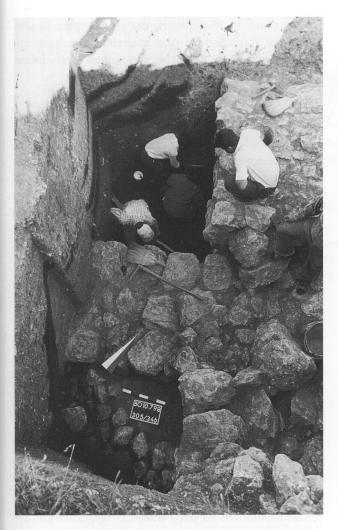
Abb. 5 Blick in Kammer 21 (vorn) und 22. Der Pflasterboden in Kammer 21 ist bereits freigelegt. Der Absatz im Längsprofil ist grabungstechnisch bedingt

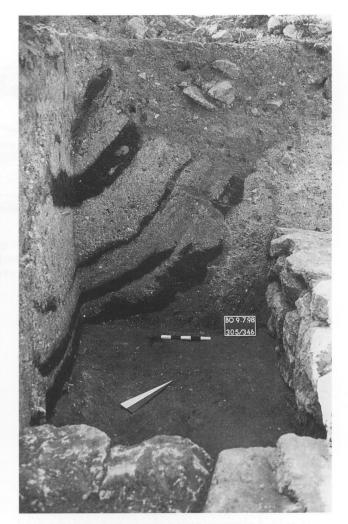
Abb. 6 Blick in die NO-Ecke von Kammer 21 mit den übereinanderliegenden Schichten organischen Materials; das Profil ist noch unvollständig, da der Boden noch nicht erreicht ist

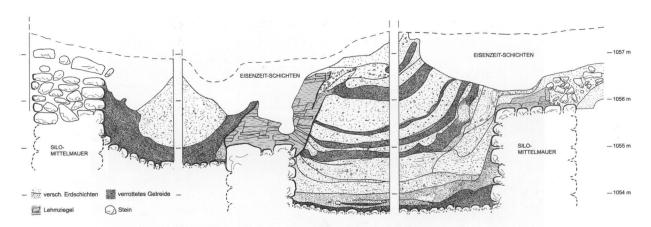
Abb. 7 Profilzeichnung des Sondageschnitts, zusammengesetzt aus den NW-Profil in Kammer 21 und Kammer 5, SW-Profil Kammer 21 und 22 und SO-Profil Kammer 22 (von rechts nach links). Die Erdoberfläche vor Beginn der Grabungen 1960 lag etwa bei 1060 m NN

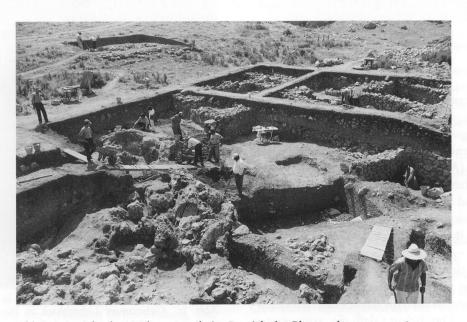
Abb. 8 Ansicht der Grabungsareale im Bereich der Planquadrate 309–310/342–344, Blick nach Südost. Im rechten Bildteil Beginn der Freilegung der gebrannten Lehmblöcke der hethitischen Siloruine

dage wurde der Bereich der Planquadrate 308-310/ 343-344 zum Hauptarbeitsgebiet (Abb. 4). Hier stießen wir bei der Freilegung der eisenzeitlichen Siedlungsreste im NO-Quadrant von Planquadrat 309/343 und in der Südhälfte von Planquadrat 309/344 schon in 0,2-0,5 m Tiefe auf große Blöcke aus gebranntem Lehm (Abb. 8; s. a. Farbtafel 1, 1). Sehr unregelmäßig geformt, umfaßten sie teilweise mehrere Kubikmeter Volumen. Es handelte sich dabei um Teile der Mittelmauer des Silos sowie um im Feuer verbackene Teilstücke der Abdeckung der Silokammern. Diese Blöcke, die teilweise aufgerichtet standen wie Klippen, wirkten, als ob sie absichtlich in diesem Bereich zusammengeschoben und -getragen worden waren (Abb. 9). Daß sie nicht in in situ lagen, war erkennbar an Taschen von ungebranntem Erdreich zwischen und unter den einzelnen Blöcken (s. Abb. 10), die unter anderem eisenzeitliche Scherben enthielten. Offensichtlich haben die eisenzeitlichen Siedler die verbrannten Lehmblöcke, die ihnen bei der Anlage von Gruben und in den Hang eingetieften Baustrukturen im Wege waren, ausgegraben und bei den hier besonders hoch aufragenden Resten der verbrannten Silomittelmauer deponiert. Daß dieses Material aber nicht nur lästiger Abfall war, zeigte sich an anderer Stelle, wo in eisenzeitlichen Bauten gebrannte Lehmblöcke als Baumaterial verwendet worden sind. Ein interessantes Detail zeigt Abb. 11: Dieser gebrannte Block hat eine ca. 1,2 m hohe, leicht konkav gebogene glatte Fläche, die unten etwa rechtwinklig umknickt. Es dürfte sich dabei um ein gebranntes Stück der Siloabdeckung mit Erde/Lehm handeln - als das Getreide darunter verbrannte, wurde auch die Abdeckung gebrannt und bewahrte so die Form der Oberseite des Silokammerinhalts. Später ist der Block dann verlagert und hier an dieser Stelle aufgerichtet worden.

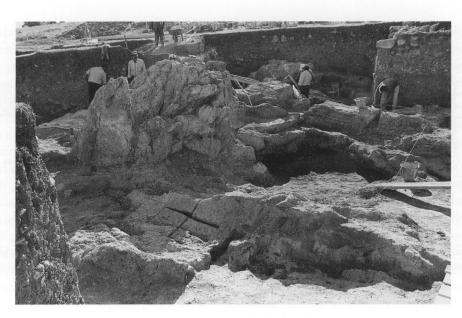
Abb. 9 Gebrannte Lehmblöcke in Planquadrat 309/344

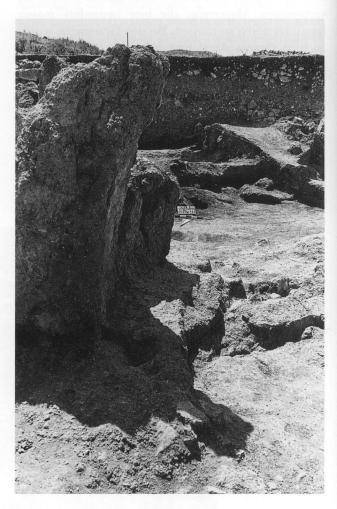
Abb. 11 Gebrannter Lehmblock in Planquadrat 309/344; die konkave Fläche rechts und die unten rechtwinklig abgeknickte Fläche haben die Form des herausgebrannten Getreides bewahrt

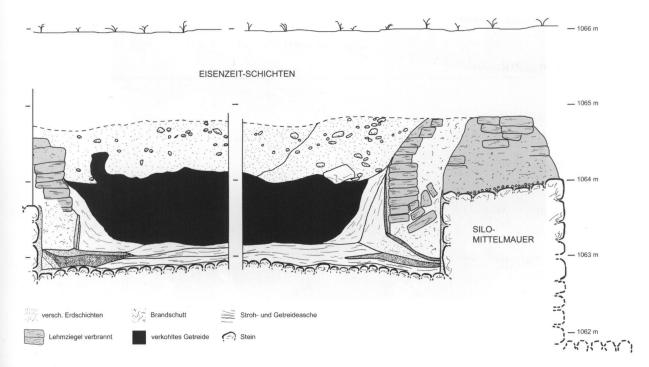
Abb. 12 Profile des Sondageschnitts in der Südwestecke von Kammer 12 in Planquadrat 309/344; links SO-NW-Profil mit dem Mauersockel zwischen Kammer 12 und 11; rechts NO-SW-Profil mit dem Sockel der Mittelmauer des Silokomplexes

Vor den Steinsockeln beider Mauern dieser Ecke wurde eine Verblendung mit einer dünnen Lehmziegelmauer festgestellt (Abb. 12). Vor der Quermauer war sie 0,4 m dick und bestand aus einer Ziegellage. Vor der Längsmauer stand ebenfalls eine bis zu 0,4 m breite Mauer aus Lehmziegeln, aber dahinter war noch einmal ein 0,25 m breiter Raum, in dem keine Strukturen mehr erkennbar waren – er war mit amorphem verbranntem Erdmaterial und einigen Steinen verfüllt (Abb. 14. 15). Interessanterweise waren sowohl die Steinsockel der eigentlichen Mauern als auch die davor gesetzten Lehmmauern verputzt. Das belegt, daß die vorgesetzten Lehmmauern ein späterer Einbau, eine Verblendung der Hauptmauern, sind, und wird bestätigt durch den

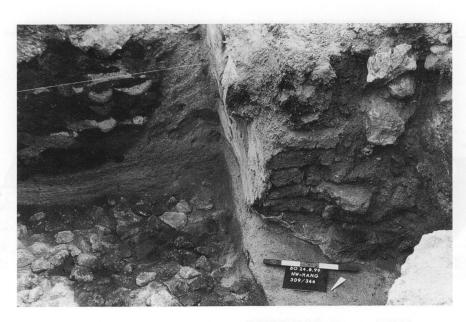
Abb. 14 SW-Ecke von Kammer 12 in Planquadrat 309/344. Schnitt durch die 0,4 m breite >Vormauer< aus Lehmziegeln mit Verputz vor der Mittelmauer des Silos (ganz rechts, nicht im Bild)

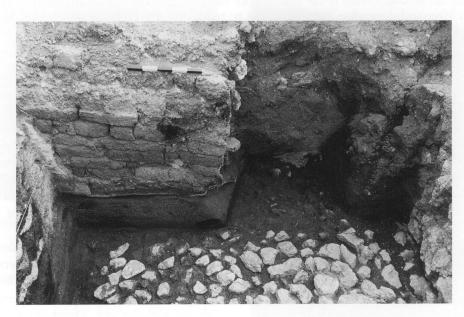
Abb. 15 Wie Abb. 14, Vormauer nach Entfernung der Verputzschicht. Hinten in dem Schnitt ist der Verputz des Steinsockels der Silomittelmauer erkennbar

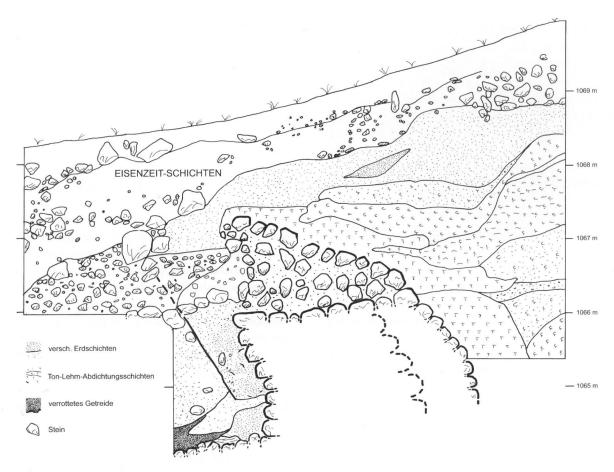
Abb. 16 Nordprofil in Planquadrat 311/344 mit dem nach innen geneigten Steinsockel und der Steinverbrämung der nordöstlichen Außenmauer des Silos; auf der Außenseite (= rechts) dicke Lagen tonhaltiger Erde als Abdichtung gegen den Hang. Links der Mauer unten Pflasterboden der Kammer 14

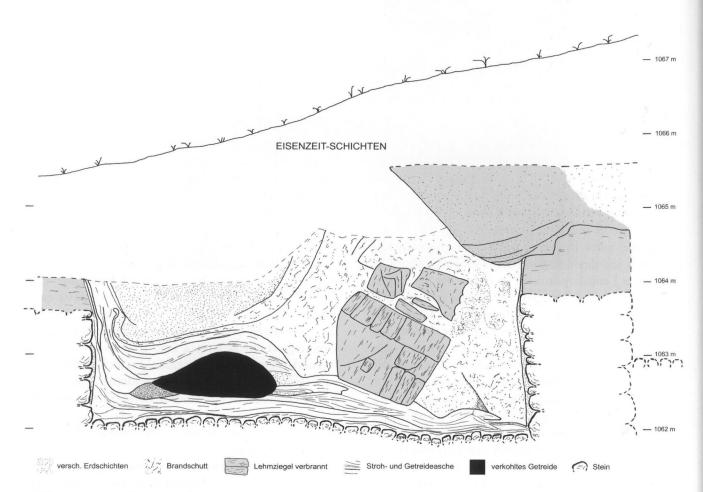
Im SO-Teil (= rechten Teil) des Profils erkennt man die Überreste der verbrannten Lehmmauer zwischen Kammer 28 und 29. Ganz unten vor dem Steinsockel

Abb. 17 Nordprofil des Schnitts in Planquadrat 308/343 in Kammer 28. Die gestrichelt angegebene Obergrenze ist künstlich

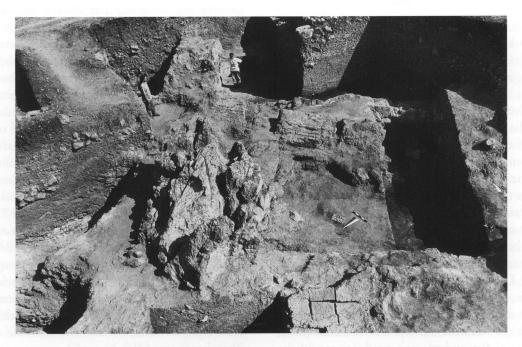
Abb. 19 Lehmziegel über Kammer 28 (unten); Sondage in Kammer 29 (rechts); Krone der Mauer zwischen Kammer 29 und 30 mit Schilf- und Rutenabdrücken (Mitte quer); senkrecht stehende gebrannte große Lehmbrocken im Bereich der Silomittelmauer (Mitte links) und Silomittelmauer zwischen Kammer 30 und 14 (Mitte hinten); Sondagen in Kammer 12 (links)

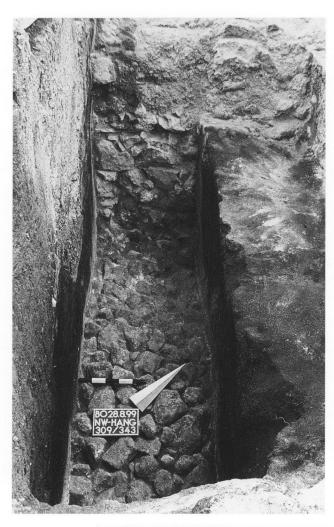
Abb. 20 Sondageschnitt in Kammer 29 in Planquadrat 309/ 343, Blick nach Nordwest. Hinten Steinsockel der Quermauer zu Kammer 28

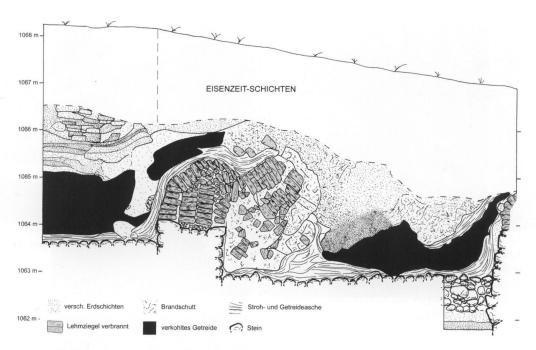
Abb. 21 Südprofil des Sondageschnitts in Planquadrat 309/343 – Schnitt durch Kammer 29 (rechts) und 30 (links)

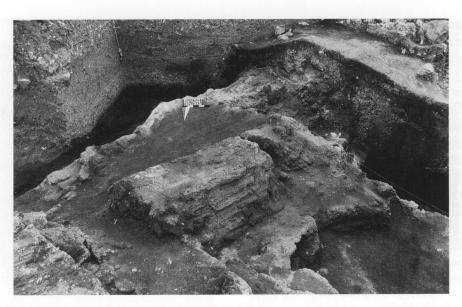
Abb. 22 Planquadrat 309/343, Mauer zwischen Kammer 29 und 30. Im Vordergrund Blöcke der Mauerkrone

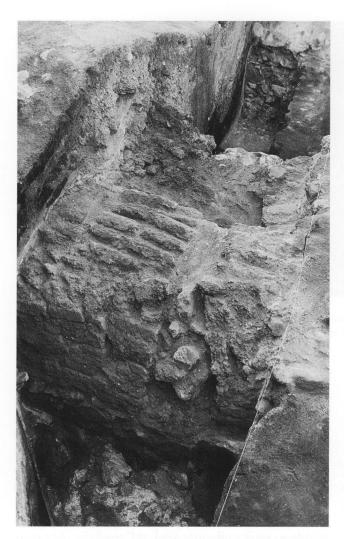
Abb. 27 Blick auf die umgestürzte Mauer zwischen Kammer 30 (vorn) und Kammer 29 (hinten) von Südosten. In der Mauer ist ein mit Steinen und Brandschutt verfüllter >Schlitz
zwischen zwei Lehmziegelzonen zu erkennen

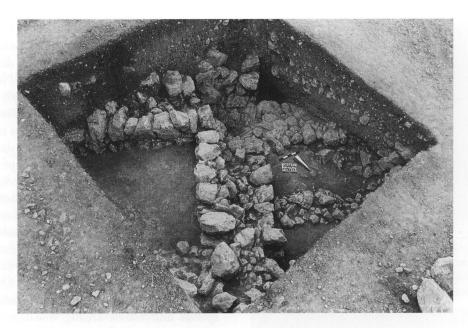
Abb. 28 Mauerkreuz von Kammer 8, 9, 24 und 25 in Planquadrat 307/345-346. Das zusätzliche dünne Mauerfundament rechts ist eisenzeitlich

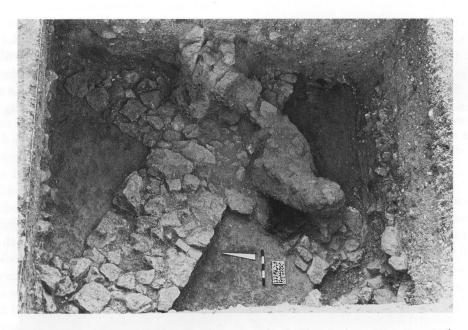
Abb. 29 Mauerkreuz von Kammer 10, 11, 26 und 27 in Planquadrat 308/344-345. Auf dem Mauerstück rechts Reste der verbrannten Lehmziegelmauer erhalten (= Mauer zwischen Kammer 26 und 27)

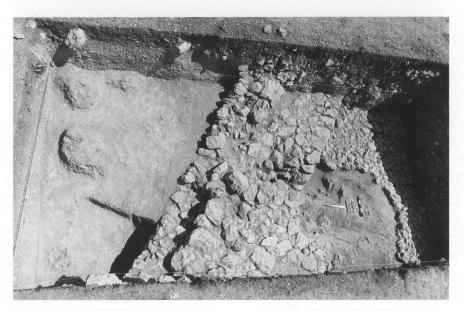
Abb. 31 Nordöstliche Siloaußenmauer in Kammer 11. Die Sockelsteine der Quermauer zwischen Kammer 10 und 11 liegen vor dem unteren Querprofil; in dem im Bodenpflaster ausgesparten Bereich bildet der gewachsene Fels den Kammerboden. Links buckelartig Teile des hier anstehenden und im oberen Bereich weich verwitterten Gesteins erkennbar

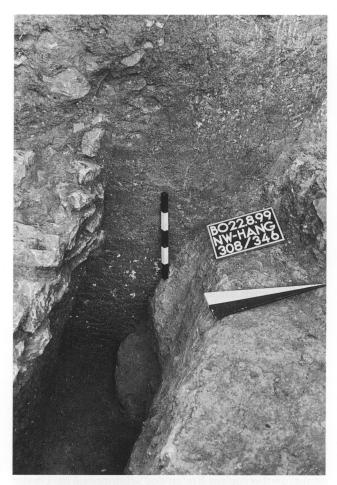
Abb. 32 Mit Tonerde verfüllter Zwischenraum zwischen der nordöstlichen Siloaußenmauer und dem anstehenden Fels in Planquadrat 308/346

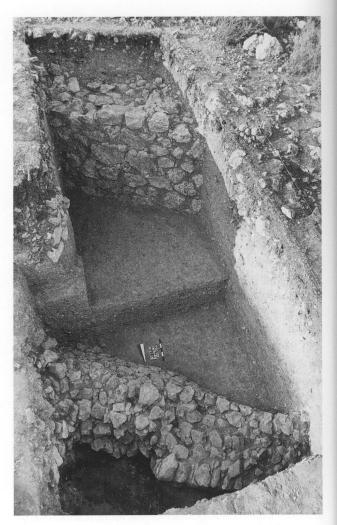
Abb. 33 Südwestliche Außenmauer des Silokomplexes (unten) und Poternenmauer (oben) in Planquadrat 309/

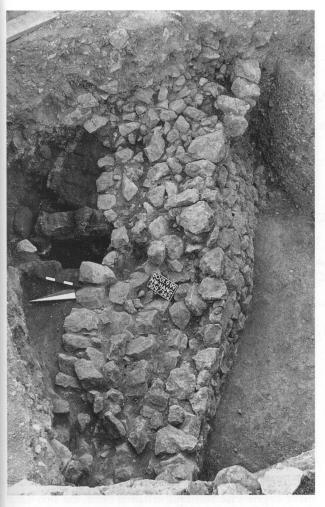
Abb. 34 Südwestliche Außenmauer des Silokomplexes mit Brandschutt in Kammer 30

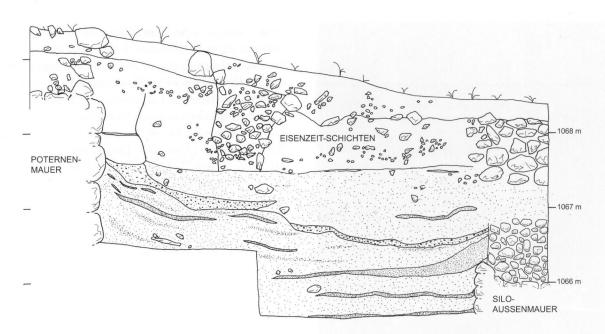
Abb. 35 Westprofil in Planquadrat 309/341-342 mit Steinsockel der Poternenmauer und der südwestlichen Siloaußenmauer

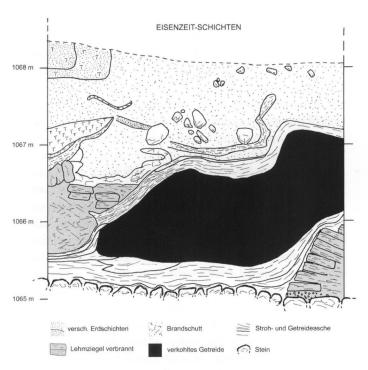
Abb. 36 Südprofil des Sondageschnitts in Kammer 32 in Planquadrat 311/342

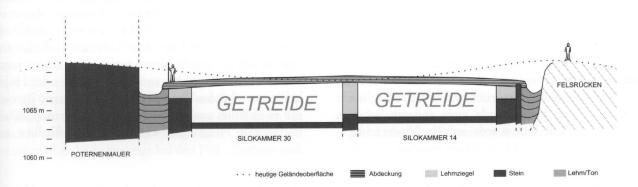
Abb. 39 Schematische Rekonstruktion eines Schnitts durch die Siloanlage im Bereich der Kammern 14 und 30. Links und rechts isolierende Erdschichten zwischen Silo und Poternenmauer bzw. Felsrücken. Man beachte, daß der unvollständig erhaltene Steinsockel der Poternenmauer bereits höher ist als die zu rekonstruierende Höhe des Silos

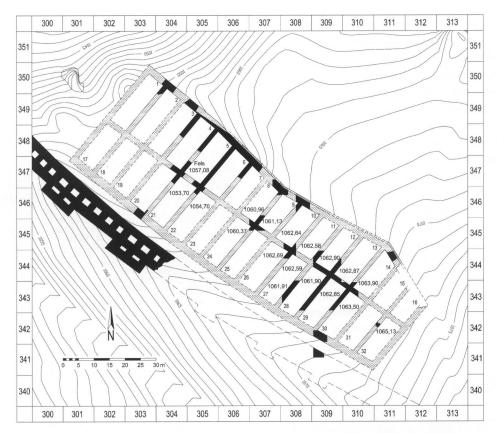
Abb. 40 Übersichtsplan mit Angabe der durch Grabung oder Bohrung ermittelten Bodenniveaus in den Silokammern

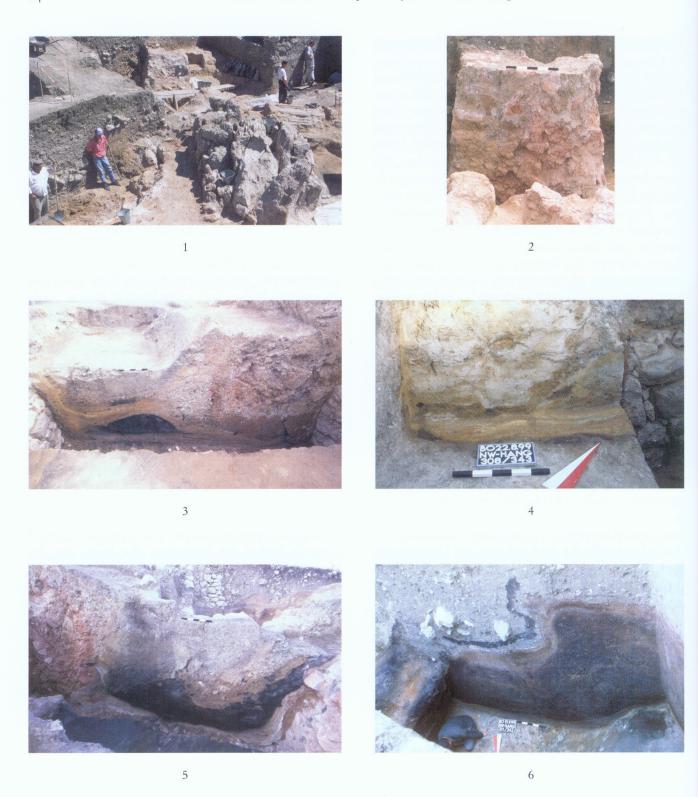
Farbtafel 1 I Verbrannte Lehmbrocken in Planquadrat 309/344. Links davon und hinten Lehmziegelaufbau der Silomittelmauer. 2 Schnitt durch den verbrannten Lehmaufbau der Mittelmauer des Silokomplexes in Planquadrat 310/343. 3 Nordprofil des Sondageschnitts in Kammer 28 in Planquadrat 308/343 (vgl. Abb. 17). 4 Blick gegen die nordwestliche Mauer von Kammer 28 im Sondageschnitt in Planquadrat 308/343. Der Verputz des Steinsockels ist rechts entfernt (die dort sichtbaren Steine sind identisch mit denen in Abb. 3 ganz links). Das gelbliche Band vor dem Verputz sind die horizontal geschnittenen Ascheschichten, die an der Silomauer nach oben ziehen. 5 Südprofil des Sondageschnitts in Kammer 29 in Planquadrat 308/343 (vgl. Abb. 21). 6 Südprofil des Sondageschnitts in Kammer 32 in Planquadrat 311/342 (vgl. Abb. 36)
